# Mot ståndsmässiga linjer

*Aja Guldåker*

After the Reformation and the wars, the Scanian town of Lund was devastated. Following the Battle of Lund on December 4, 1676, extensive urban planning began, which can be traced through both historical sources and archaeological observations. Using a garden archaeological method, an attempt is made to reconstruct how the area west of the cathedral in Lund looked like before a road breakthrough in 1702. The study combines the analysis of historical maps, written sources, and previous archaeological observations with scientific analysis. The results provide insights into the development of the town and environmental changes in Lund, offering a proposal for reconstructing the town's morphology and understanding how historical events have affected the urban structure.

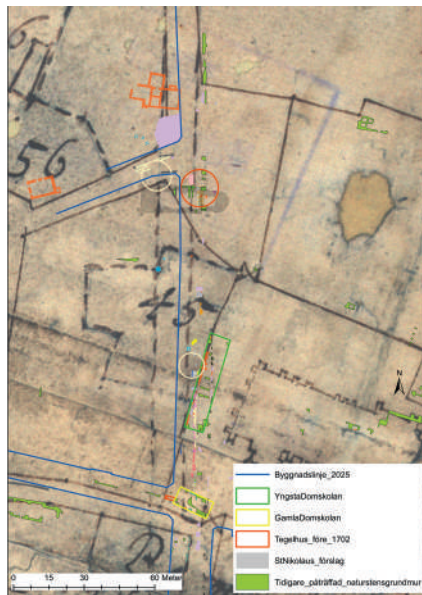
Figur 8. Detalj ur Olof Næringh och Anders Schöninghs karta från år 1688 med några av de arkeologiska iakttagelser som diskuteras i artikeln.
