Storkyrkan i Edsleskog

– Historia, arkeologi och arkitektur

Anton Lazarides, Anna Beckman & Christian Mühlenbock

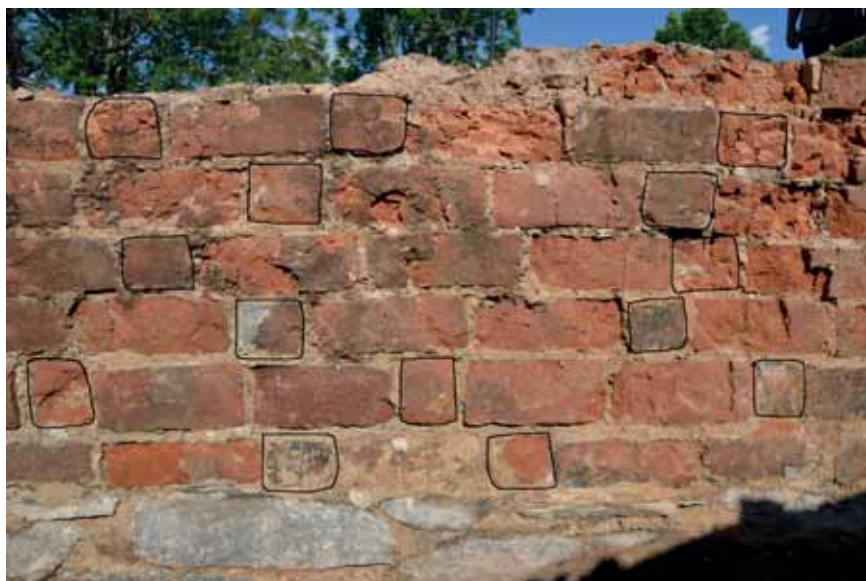
Figur 4. Murverket i den norra korsarmens östra sida. Foto: Lödöse museum, 2019.

37 centimeter långa, 14–16 centimeter breda och 9–10 centimeter höga. I de något senare delarna, såsom vid den norra korsarmen, är teglet mindre, ungefär 28 centimeter långa, 12 centimeter breda och 10 centimeter höga (Mühlenbock et al. 2023). Detta svarar närmare mot standardstorleken på medeltida tegel (Lidén 1973, s. 28; Ekre 2000, s. 44). Murarnas bredd varierar i kyrkan, men generellt är de omkring 1,10 meter breda. Den södra kormuren mätte omkring 1,40 meter i bredd.
