# Mot ståndsmässiga linjer

*Aja Guldåker*

After the Reformation and the wars, the Scanian town of Lund was devastated. Following the Battle of Lund on December 4, 1676, extensive urban planning began, which can be traced through both historical sources and archaeological observations. Using a garden archaeological method, an attempt is made to reconstruct how the area west of the cathedral in Lund looked like before a road breakthrough in 1702. The study combines the analysis of historical maps, written sources, and previous archaeological observations with scientific analysis. The results provide insights into the development of the town and environmental changes in Lund, offering a proposal for reconstructing the town's morphology and understanding how historical events have affected the urban structure.

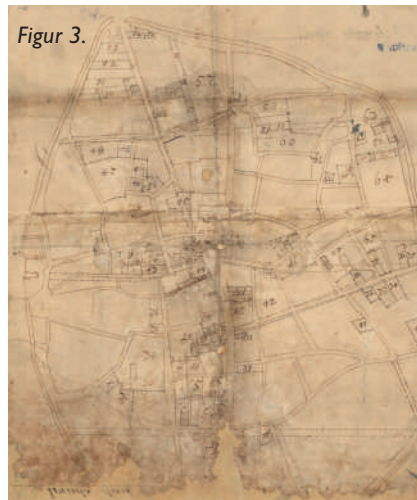
Figur 3. Lund 1688. Geometrisk carta och förrätning af Lundhe stadh år 1688 in decembri. Olof Næringh och Anders Schöningh. Akt 12-lus-2. Lantmäteristylens arkiv.

fick lantmätarna Olof Næringh och Anders Schöningh uppdraget av reduktionskommissionen att tillsammans med Jacob Eneroth, som var befallningsman, mäta och införa de hus och tomter som tidigare tillhört "publico". Information kopplat till tomterna specificerades senare i en lista, som dock inte hade samma numrering som kartan utan efter rotindelning (Figur 3) (André och Högstedt 1990:20f).

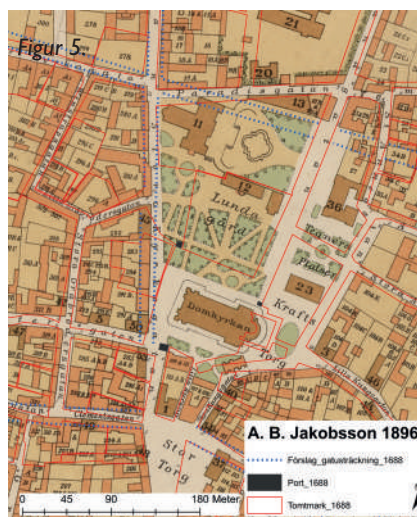
Figur 5. Detalj ur August Bernhard Jakobssons karta över Lund år 1896. Kulturens lundaarkiv. 1688-års tomtmarkslinjer, byggnader och nya gatuförslag inlagda.

En karta från år 1896 av August Bernhard Jakobsson visar gatugenombrottets resultat nästan 200 år senare, liksom Lundagårdsparkens gångar och siktlinjer (André och Högstedt 1990:82f) (Figur 5).

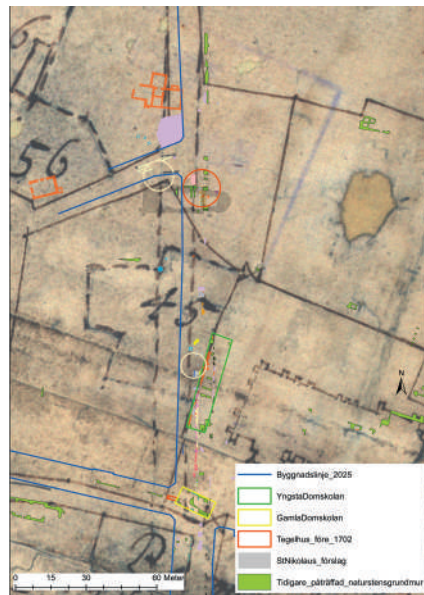
Figur 8. Detalj ur Olof Næringh och Anders Schöninghs karta från år 1688 med några av de arkeologiska iakttagelser som diskuteras i artikeln.
