Bokningsstenar – betydande spår av de obetydliga

Ore grinding stones – A significant trace of the insignificant. In the summer of 2020, an archaeological excavation took place at Dammen's blast furnace in Askersund, central Sweden. The site, active between 1642 and 1844, was a miner's furnace periodically co-owned by Louis de Geer, a businessman who owned the nearby manor Godegård.

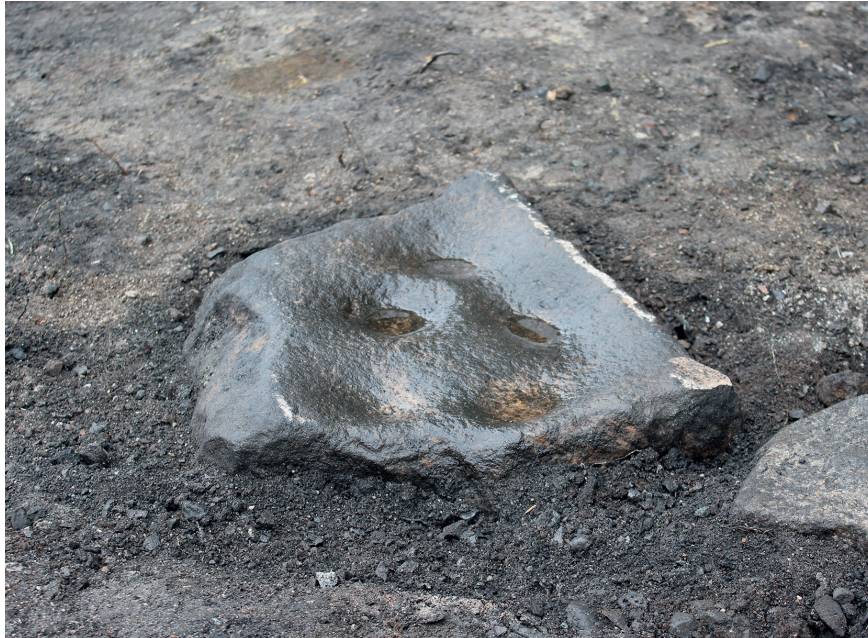
Bild 2. En av bokningsstenarna låg på hyttbacken, sannolikt på den plats där den använts.
Foto Arkeologikonsult.

eller fragment. Samtliga stenar utom två låg i utjämnings- eller utfyllnads-lager med stora mängder slagg. En större sten låg direkt på en yta som tolkades som en del av hyttbacken (bild 2) medan en ingick i en gles syllstensrad vid malmskjulen. På tre ställen invid skjulen fanns tydliga, cirkelrunda nedgrävningar med raka sidor och plana bottnar. Sannolikt har dessa varit nedgrävningar för stubbar som fungerat som stöd för bokningsstenar. Man kan jämföra med så kallade städstabbar som man monterar städet på i en smedja.
